INFORME FINAL DE AUDITORÍA DE REGULARIDAD

TERMINAL DE TRANSPORTES S.A

PAD 2019

CÓDIGO AUDITORÍA No. 72

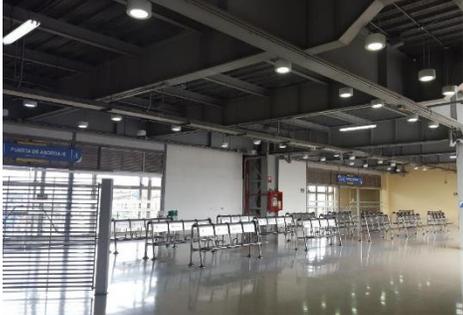
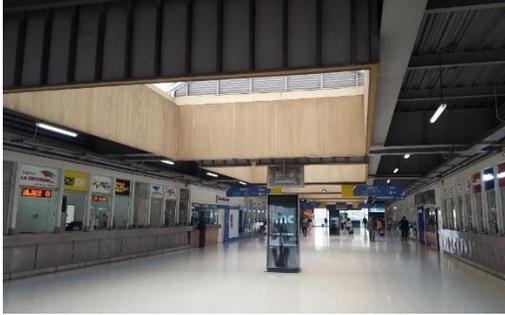
Registro Fotográfico 1

Foto No. 1: Se observan las lámparas de la sala de espera	Foto No. 2: Se observan las lámparas de la Zona de taquillas

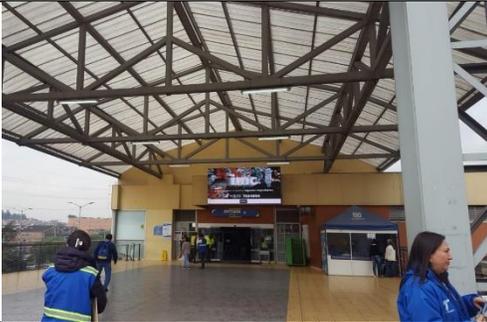
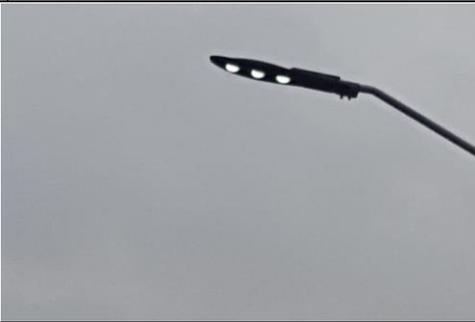
Foto No. 3: Pasillo de entrada a la Terminal	Foto No. 4: Detalle de las luminarias de los postes

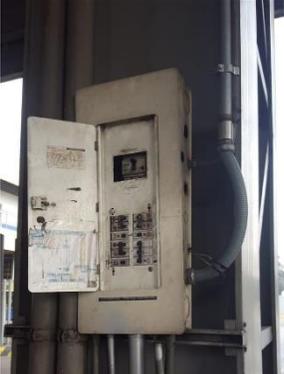
Foto No. 7: Tablero de control. Los tacos no están identificados con el circuito que controlan.	Foto No. 8: Lámpara que se encuentra fuera de servicio y no ha sido desmontada.

3.1.3.4.1. Hallazgo administrativo porque no se incluyó dentro de las actividades a ejecutar en el Contrato de Obra TT-83-2018 la identificación de los tacos de los tableros de circuitos del Terminal del Sur y el desmonte de las luminarias que se encuentran dañadas. 37

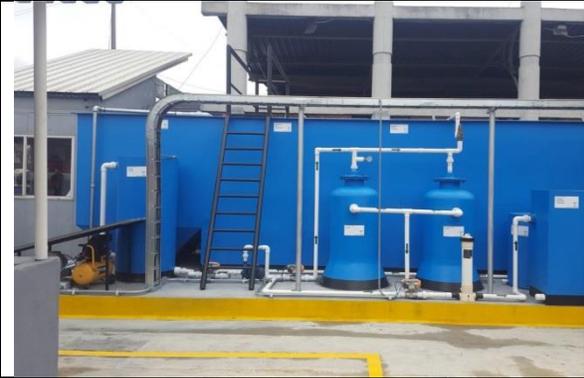
Foto No. 2: Vista frontal de la planta de tratamiento. Se observa la escalera de acceso a la plataforma ubicada en parte superior de la planta.

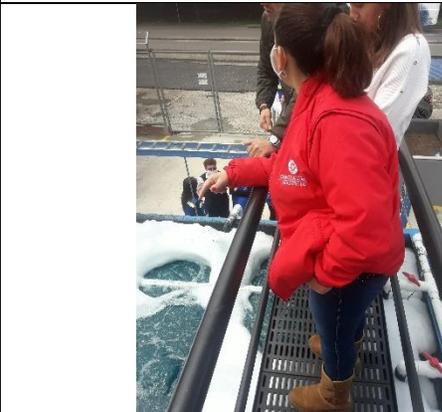
Foto No. 3: Plataforma a la cual se accede a través de una escalera para poder observar parte del proceso del tratamiento de las aguas residuales.

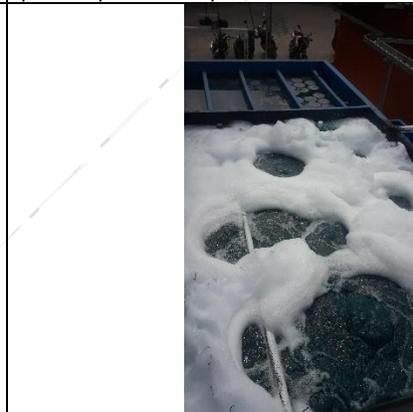
Foto No. 4: Se observa desde la plataforma, el estado que presentan las aguas residuales, durante el tratamiento.

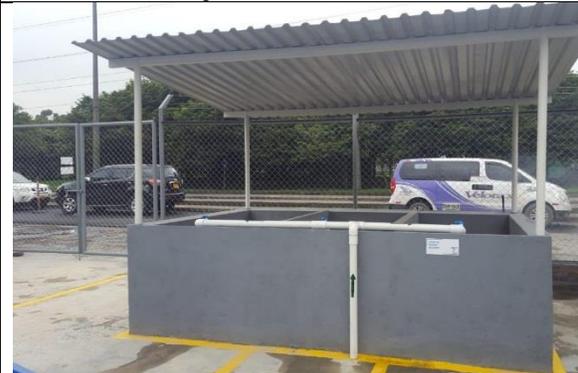
Foto No. 5: Caseta del Lecho de Lodos, construida en mampostería. Cubierta en perfilaría metálica y tejas para su protección

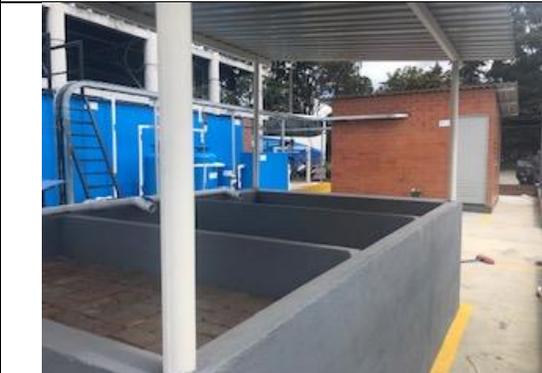
Foto No. 6: Detalle del lecho de lodos el cual contiene grava, arena, mortero, etc.

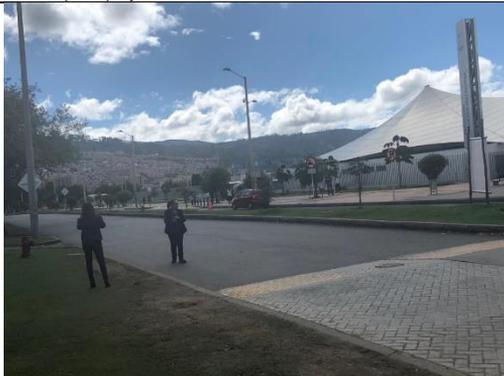
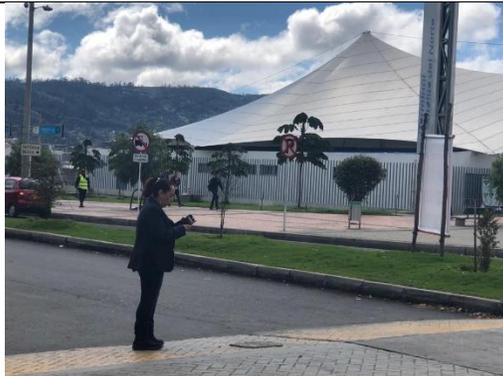
<p>Foto No. 3: La pintura de demarcación del pompeyano se desprendió a pesar de que tan sólo lleva cinco (5) meses de haberse aplicado</p>	<p>Foto No. 4: Se observa un montículo de concreto sobre el paso peatonal-pompeyano</p>

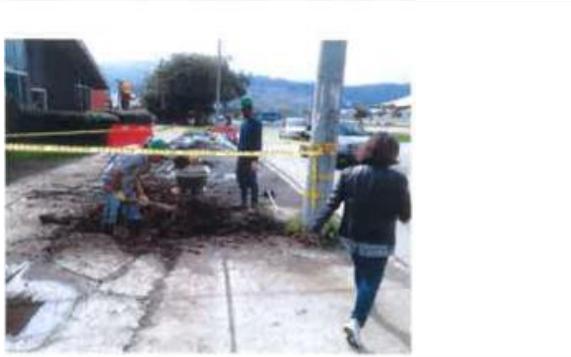
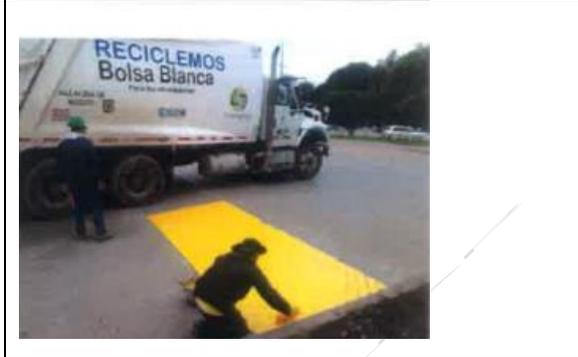
Registro Fotográfico 4

<p>Foto No 1 Se observa un trabajador sin uniforme</p>	<p>Foto No 2 Se observa un trabajador sin uniforme ni casco.</p>

Los hechos descritos demuestran serias deficiencias en la supervisión y control en el cumplimiento de las obligaciones contractuales de la Unión Temporal Terminal 2018, respecto a la gestión social, ambiental y seguridad y salud en el trabajo. Lo anterior, teniendo en cuenta que tan sólo se presentó un Informe, el cual no cuenta con la totalidad de soportes de las actividades que el Contratista registra que realizó. Adicionalmente, cuando este Ente de Control solicitó los soportes, la TTSA, o no los entregó, o justificó su ausencia o los entregó con fecha de elaboración de octubre de 2019, es decir, cinco meses después de haber finalizado la ejecución del Contrato.

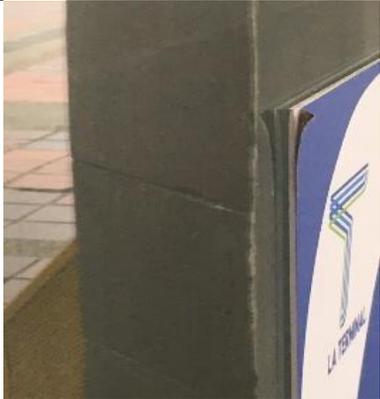
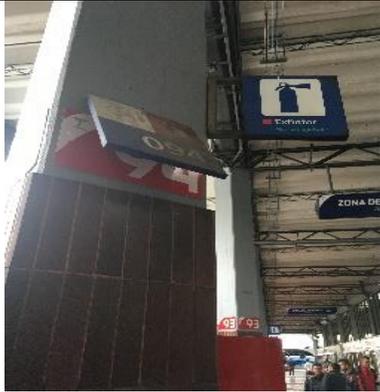
Registro Fotográfico 6

<p>Foto No. 1: aviso símbolo de accesibilidad ingreso Terminal y punto de información. Desprendida la lamina</p>	<p>Foto No. 2: aviso informativo zona abordaje. Señal antigua tapando la nueva</p>

Esta situación permite evidenciar la falta de control y seguimiento por parte de la TTSA, en la falta de mantenimiento de algunas señales recibidas por la Terminal, conllevando a que el recurso invertido en el objeto del contrato no cumpla su objetivo.

que la Entidad acepta lo observado y aclara que ya fue requerido el contratista para que subsane las deficiencias.

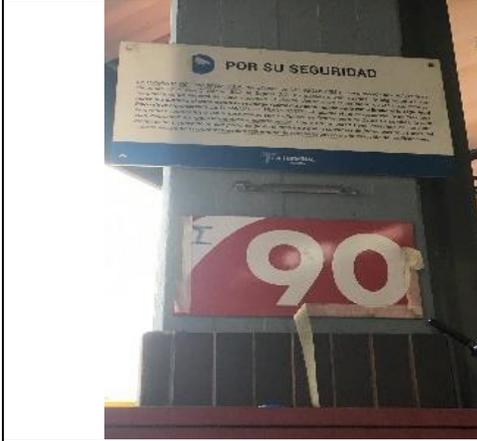
Foto No. 3: Aviso Informativo Zona Abordaje.

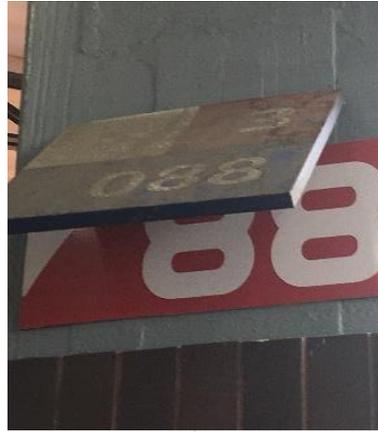
Foto No. 4: Aviso Informativo Zona Abordaje. Señal antigua tapando la nueva.

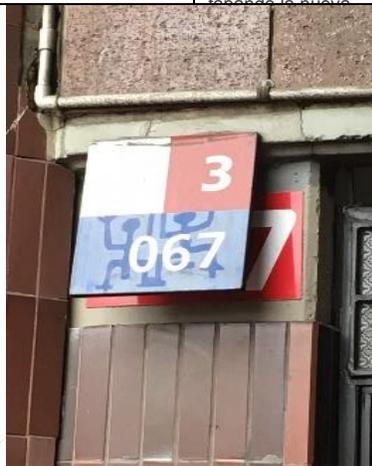
Foto No. 5: Aviso Informativo Zona Abordaje. Señal antigua tapando la nueva

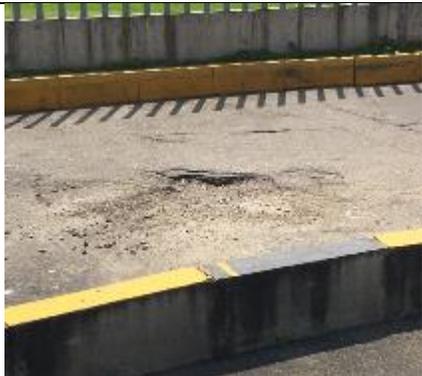
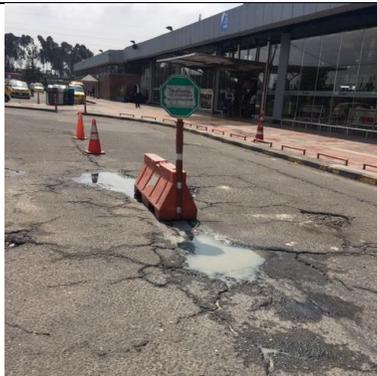
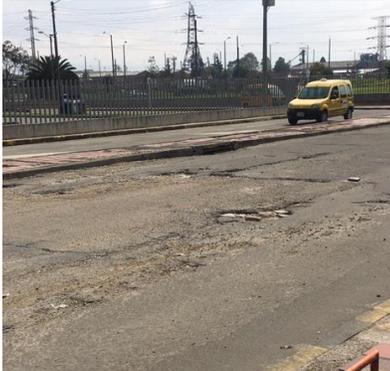
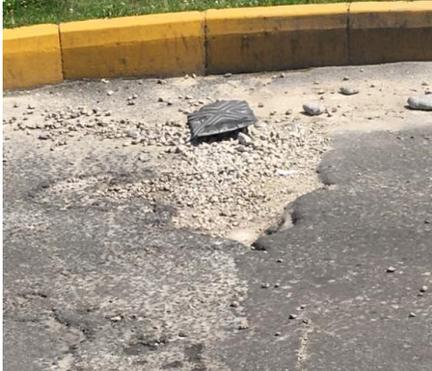
Registro Fotográfico 8

Foto No. 1 Vía interna de circulación de taxis-Terminal Salitre	Foto No. 2 Vía interna de circulación de taxis-Terminal Salitre

Foto No. 3 Vía interna de circulación de taxis-Terminal Salitre	Foto No. 4 Vía interna de circulación de taxis-Terminal Salitre

En la verificación realizada el 19 de noviembre a las áreas de llegada de pasajeros y a la zona circundante, es decir, la zona designada para el tráfico interno del servicio público individual (taxis), se observó que existen daños notorios en la infraestructura vial que impide el adecuado y ágil tráfico vehicular.

3.2.1.2 Hallazgo administrativo por cuanto la zona de circulación de taxis presente notable deterioro, no obstante haber contado en la vigencia 2018 con los recursos necesarios para realizar el mantenimiento respectivo.
